# 完了報告書

S 様 邸

完工日：2017/01/24

清水塗装株式会社

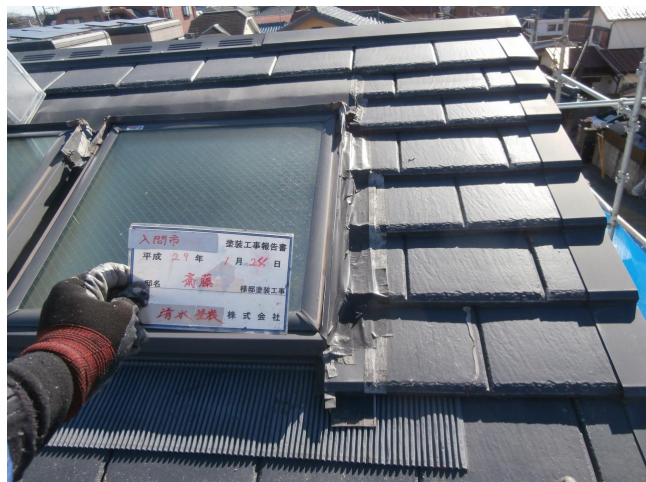
トップライト廻り水漏れ

屋根塗装工事前

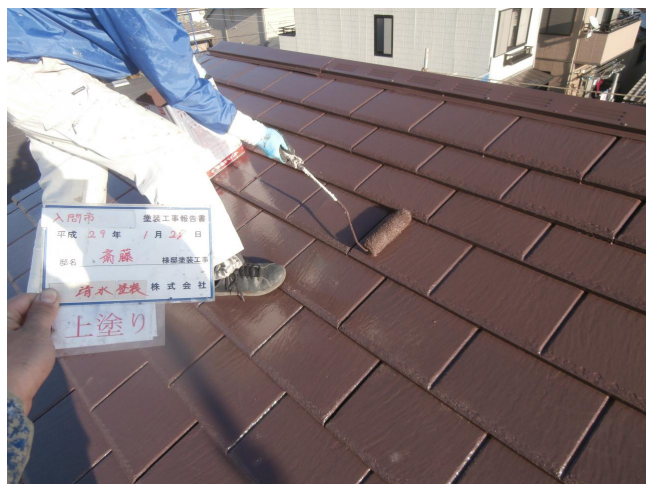
屋根 4 回月上塗り

ひび割れが南面に集中してました

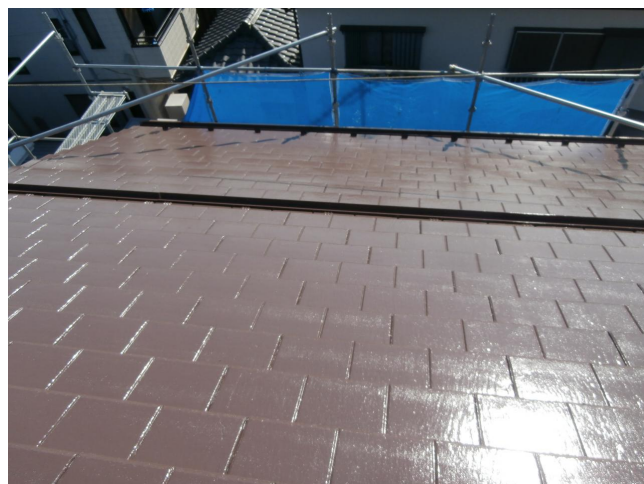
塗装完了

ひび割れなどが、みられ通常より入念に処理しておきました

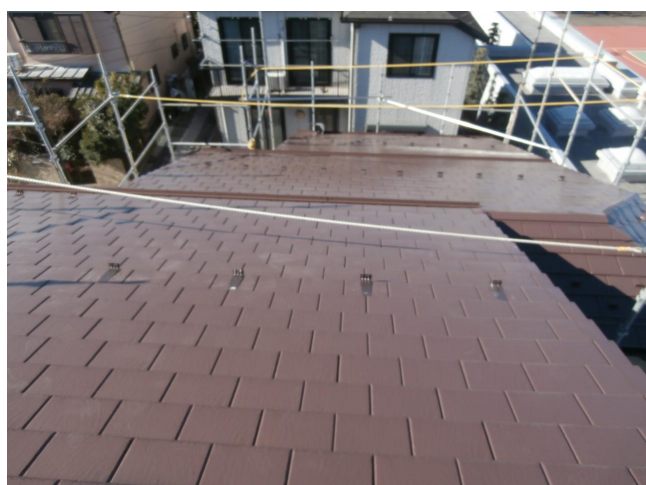
雪止め装着

通常より厚くぬりました

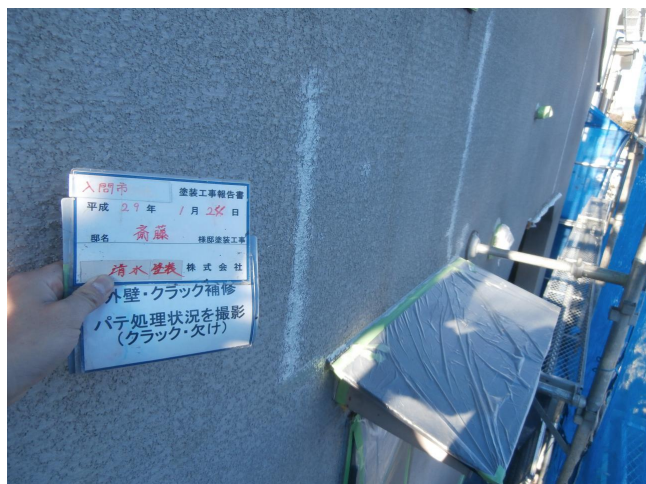
ひび割れ補修

建物の大きさの割には、ひび割れが少なかったです

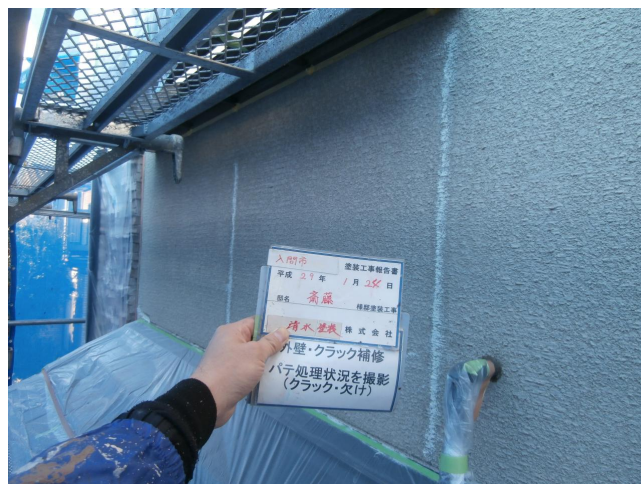
ひび割れ

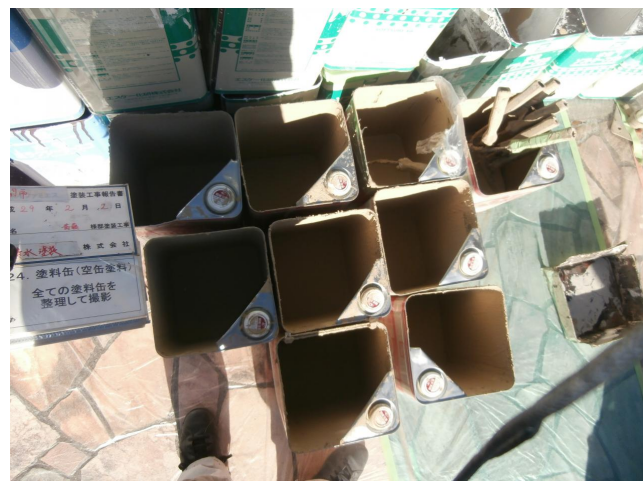
使用後上塗り 壁

ジョイント部分浮きあり 別で写真あり
