# 完了報告書

M 様邸 蕨市

完工日：2017/06/05

清水塗装株式会社

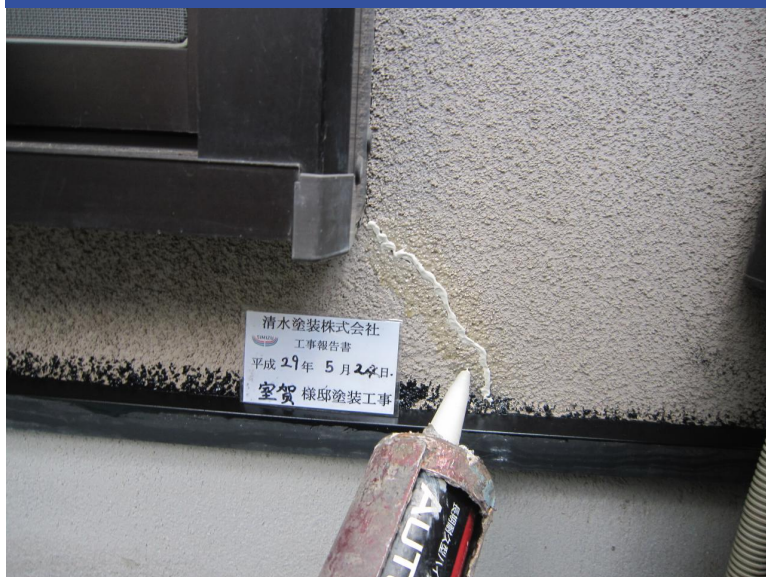
## コーキング注入

シーリング注入前にプライマーを塗布してから 密着性を高める為です

その後にコーキング注入

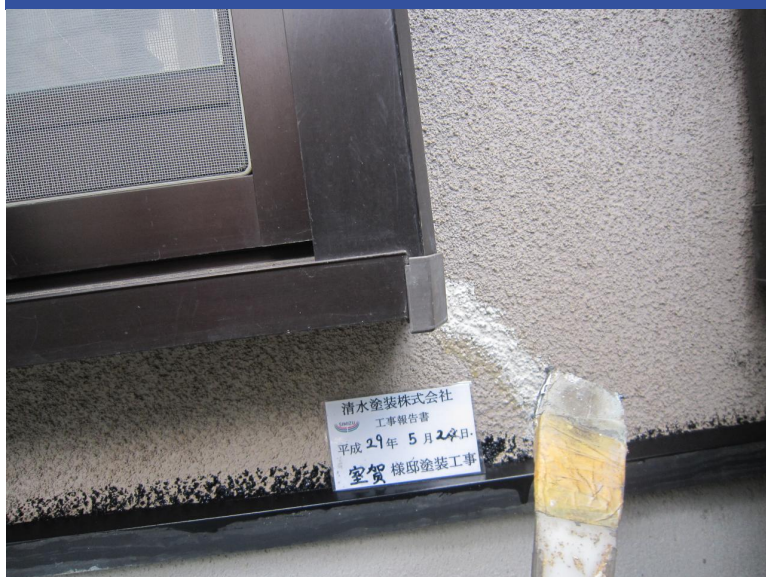
## コーキングならし

ひび割れの奥に入れていきます

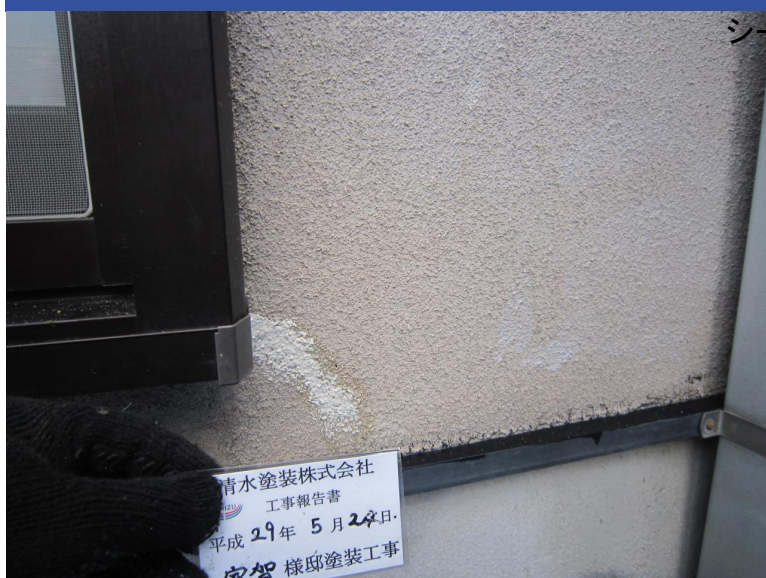
## この作業を2回繰り返します

シーリングの部分は、合計10工程です  
これで一安心ですね

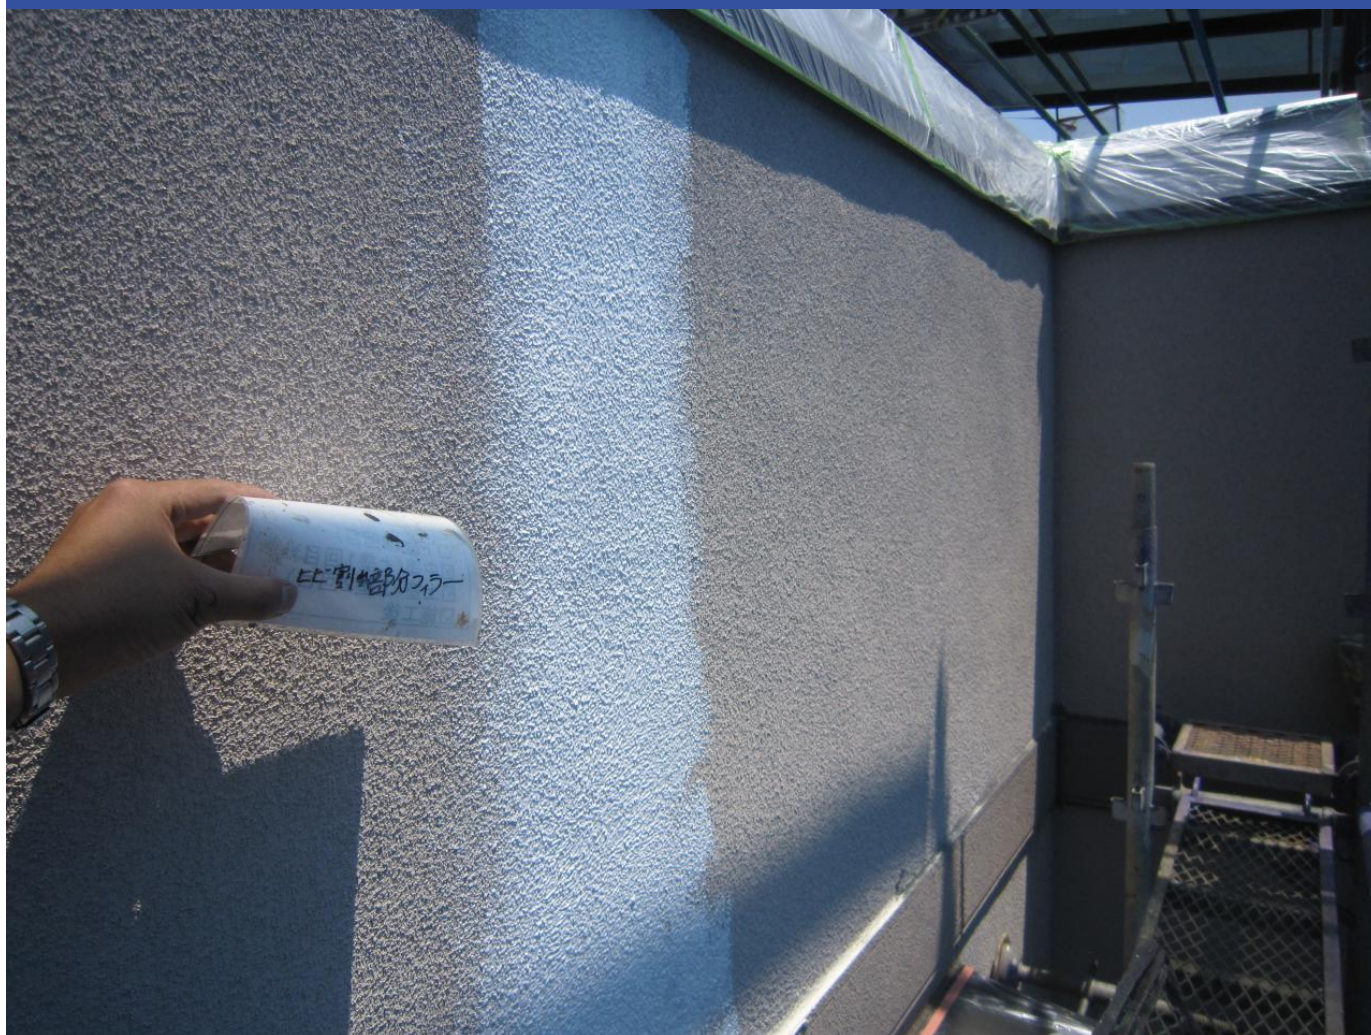
## 丁寧な下地処理が大切です

- ① ひび割れを埋めた後に、下塗り材を ひび割れの場所に部分塗装します  
当社の独自の施工方法です ひび割れの場所により厚く塗ります  
コーキングは、ゴム状と考えてください 下塗りも微弾性フィラーと言い少し伸びる塗料です  
ここまでの施工方法でしたらひび割れに間違いなく耐久してくれます

この作業をやらないと5年後に大きく違いが出ます モルタル壁はひび割れに弱いです。業者によっては、コーキングをしないでそのまま塗って終わりにする業者もいます

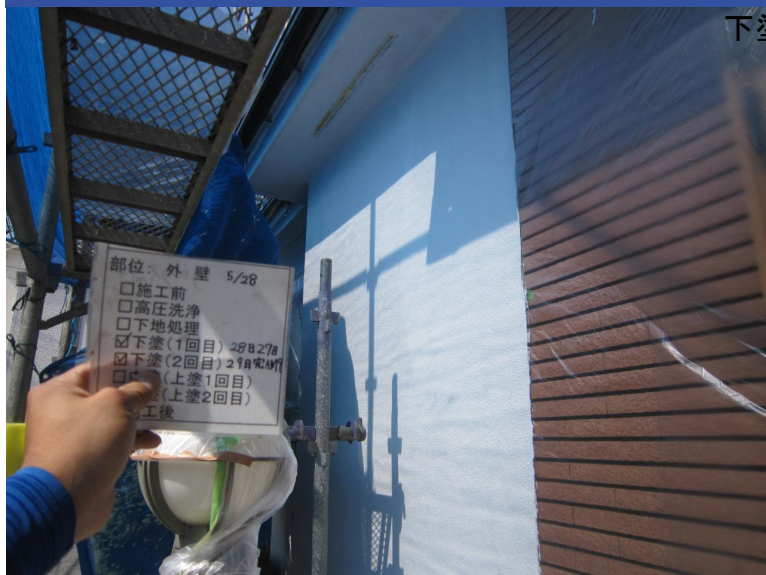
## 下塗り 2 回目

下塗り 2 回目を、ここまで白くする事が大事です 安い塗装はここまでできません  
下塗りは、本当に大事な作業なんです  
これを怠ると耐久性がグッと下がります

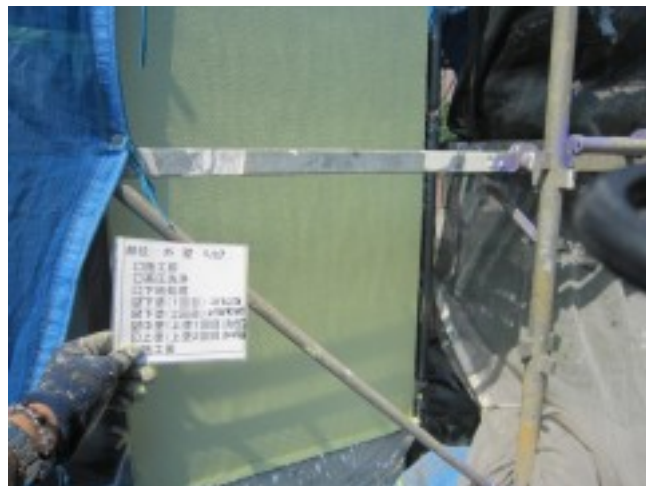
上塗り2回目

- ① 他社様と弊社の1番の技術の違いが出るところだと思います 塗料を均等の厚さで塗る簡単のようで難しいことです 薄い厚いを均等にしないとイケません まして、中塗りと同じ色を塗っているのだからわかりにくいので、塗り忘れなどに気を付け慎重に塗ります 経験値が物を言います この大作業の大事さが、経験不足の職人には、理解して貰えないのです

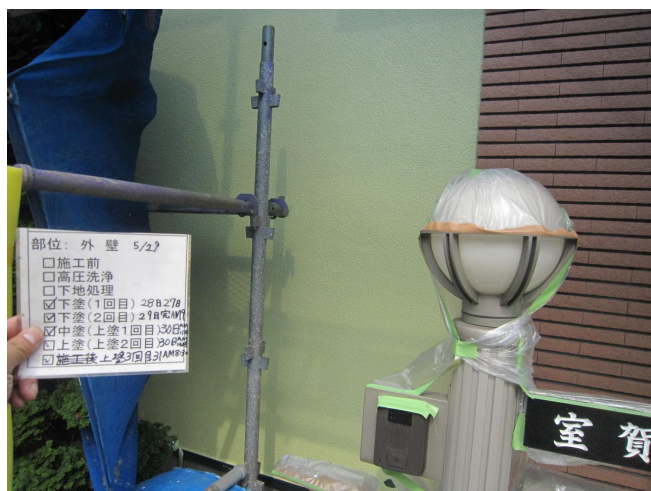
上塗り3回目

非常に簡単に塗りますと何年かすると色褪せが早く、薄く付いた所から、紫外線に負け色褪せしてしまいます  
だからこそ慎重に塗装します

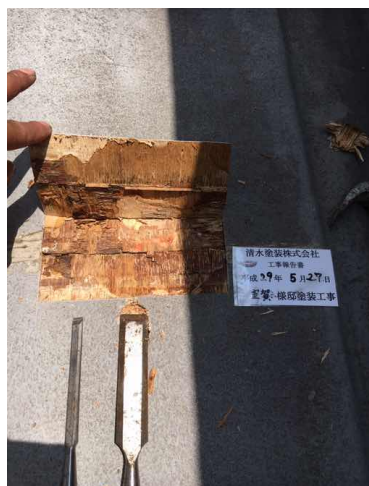
### 防水

まずは、ノミや丸のこぎりで切開、予想通りの展開でした 腐ってましたので、広範囲に板を撤去します。

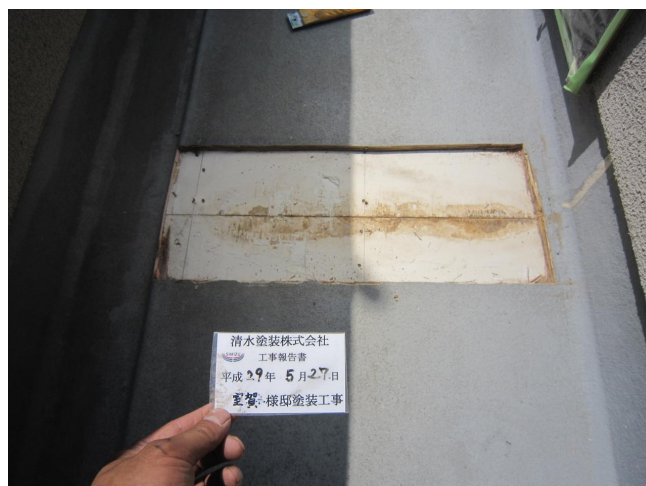
### 防水板撤去後

中までは、大丈夫でした 良かったです あと何年かこの状況でいたら完全に雨漏りしてました、工事金額も2倍します

これを知らず知らずのうちに悪化した場合は、全て撤去

早期発見で良かったです 現状では、水が床下に溜り抜け道が無いまま、穴の中に水が溜り、木を腐らせていました

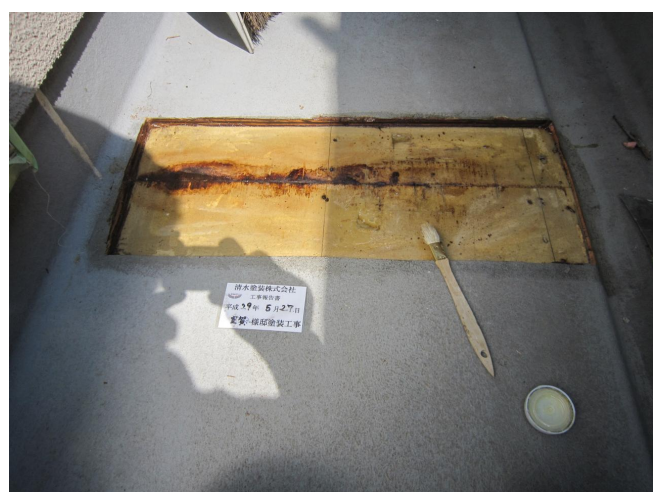
### 防腐剤塗布

この後にコーキング注入して隙間を無くしました

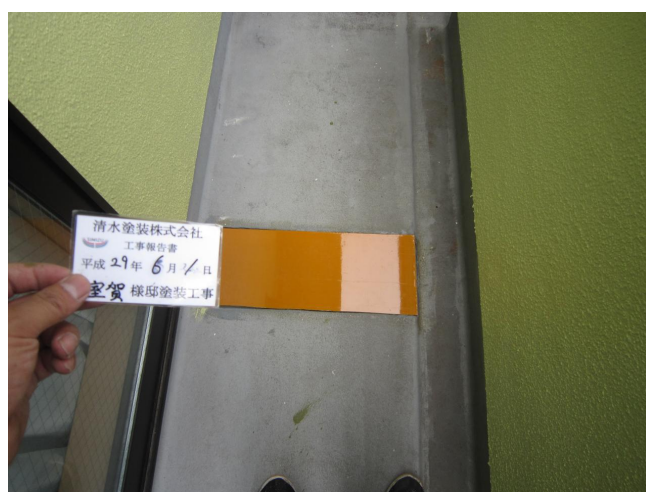
### 耐水板貼り付け

貼り付け後に、密着性を高めるためにプライマー塗布

裏側にも塗っておきました

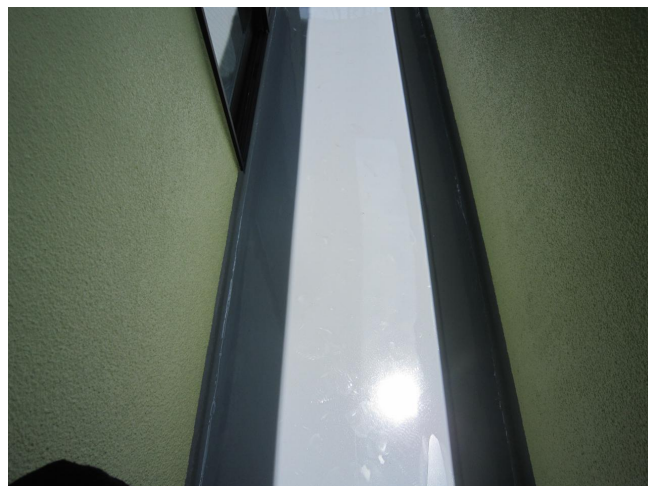
中塗り1回目

中塗りは、強力なゴムです 以前は、FRPでしたので硬すぎて、板の繋ぎ合わせる所に人間の体重で沈み割れてしまいました 今回のゴム塗料は、何年後も伸びますので、床に穴があくこともありません

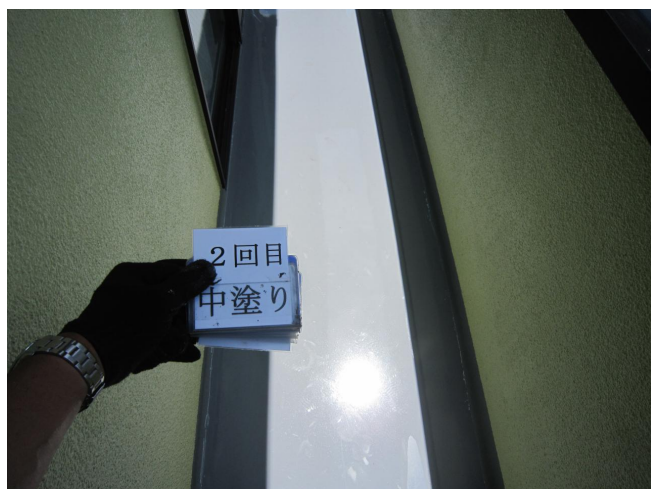
中塗り2回目

中塗り2回目これでかなりの厚みが付きました この厚みでしたら1安心です
