完了報告書

S 様邸

埼玉県 旭ヶ丘

清水塗装株式会社

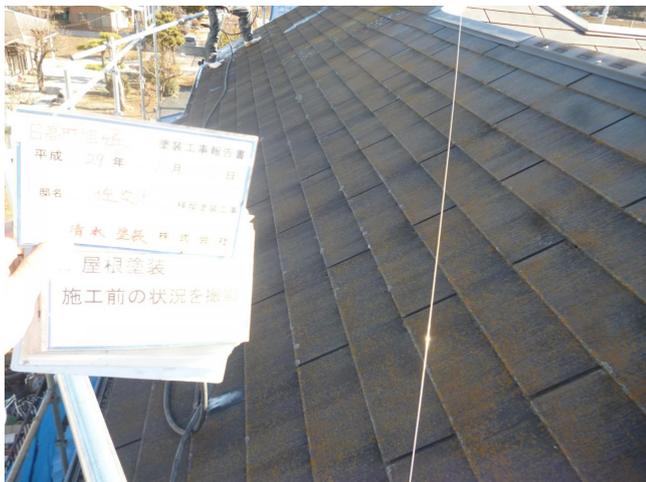
屋根施工前

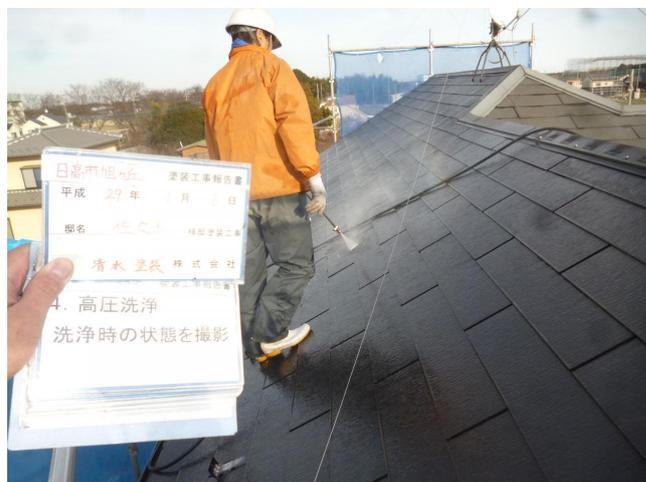
屋根高圧洗浄

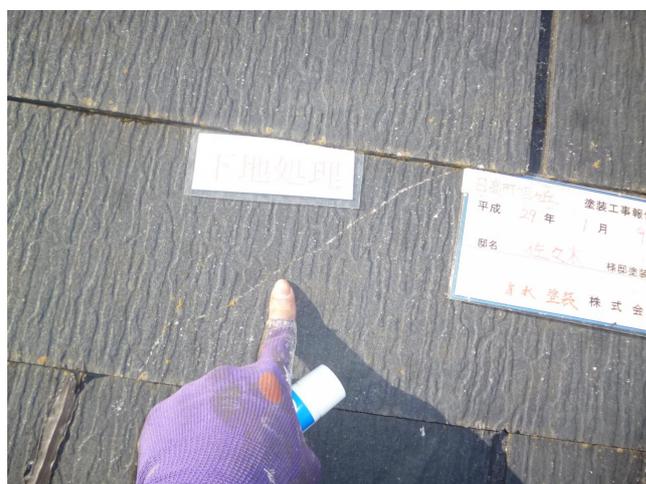
屋根クラック

ひび割れが南面に集中してました

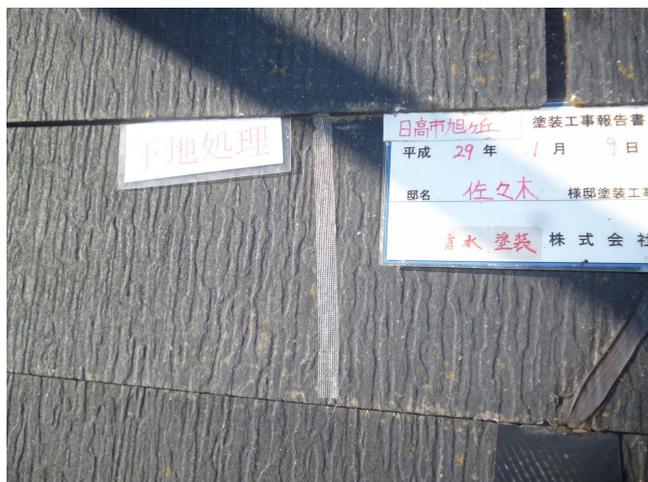
クラック補修

補強用メッシュテープを張ります（クラックが大きいため）

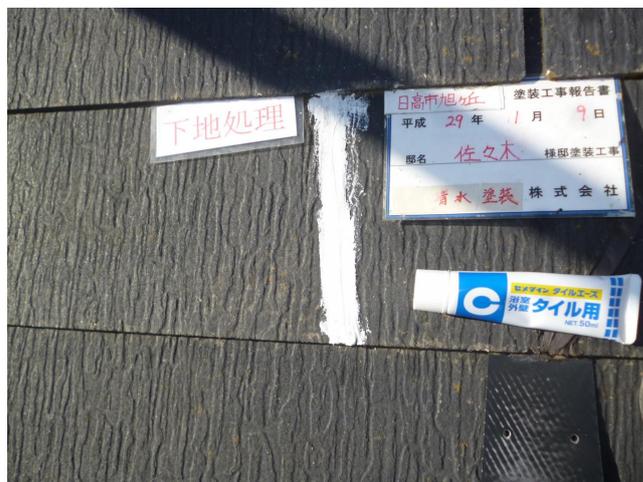
クラック補修

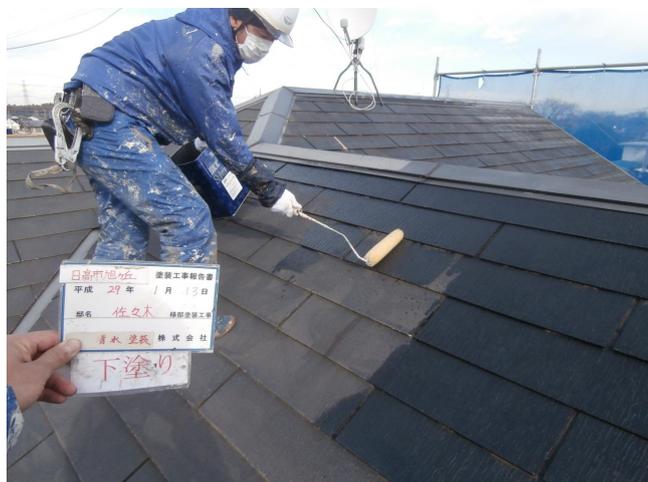
屋根下塗り

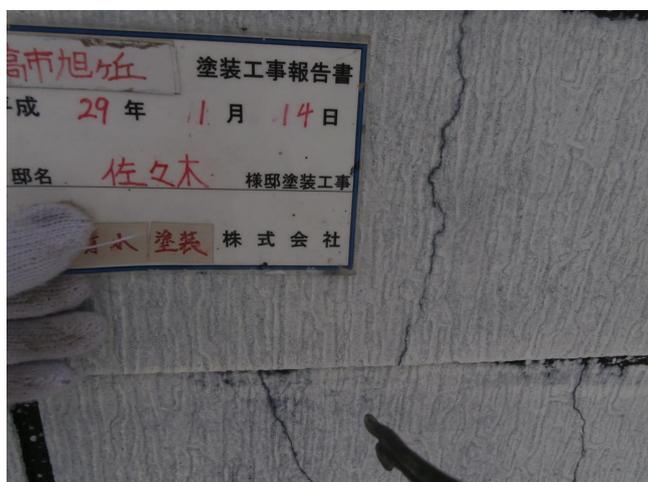
ひび割れ

一度屋根を白くする事で、目に見えないひび割れも目立ちどんなに細かいひび割れも必ず埋めます

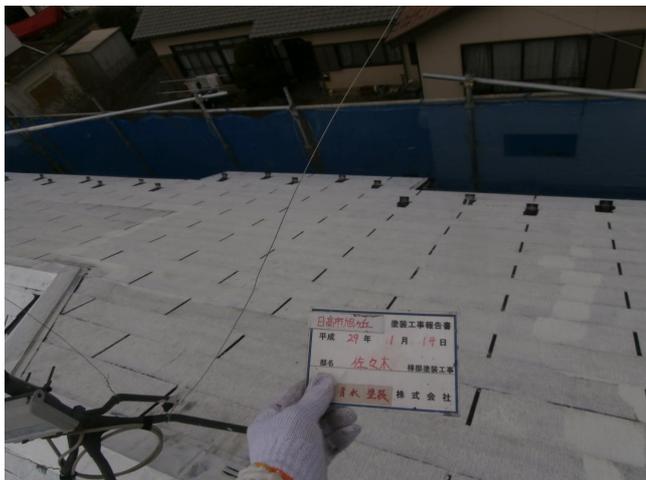
下塗り 2回目

もう一度ひび割れを確認してコーキングします

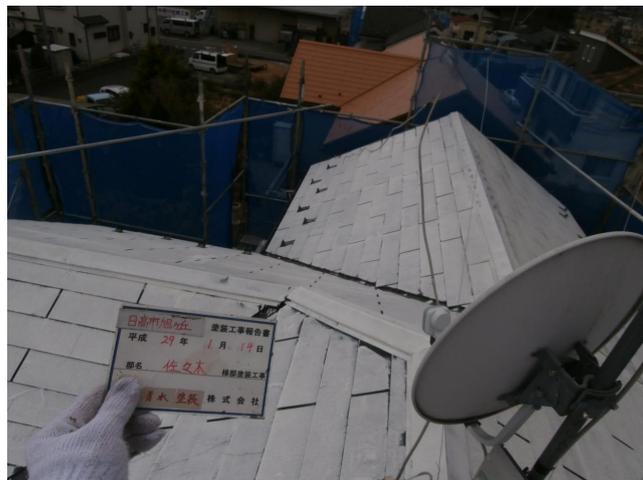
ひび割れなどが、多くみられ通常より入念に処理しておきました

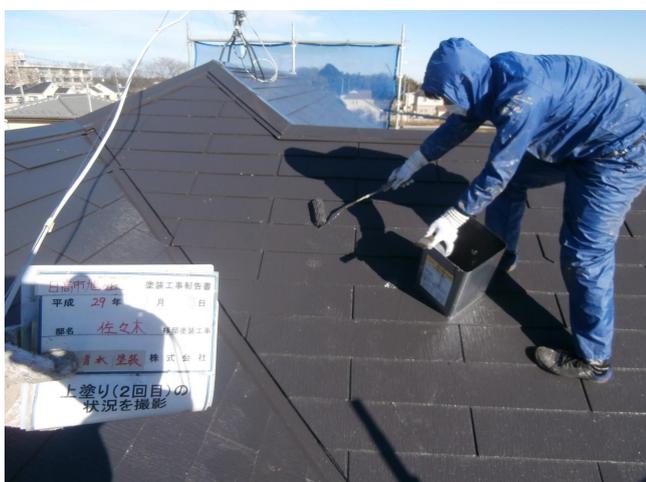
上塗り

通常より厚くぬりました

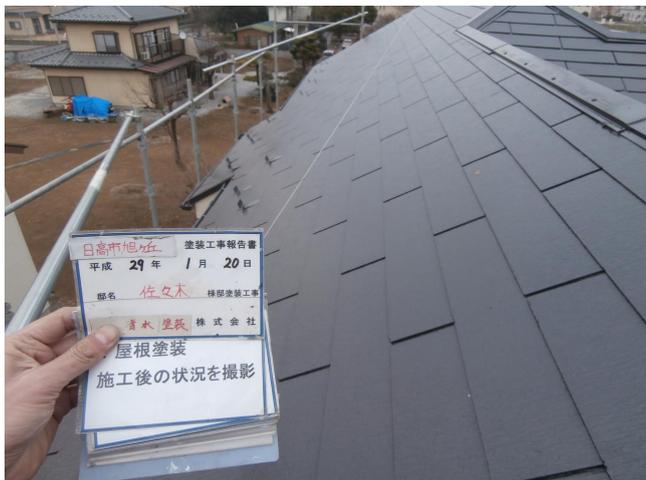
屋根完成 北面

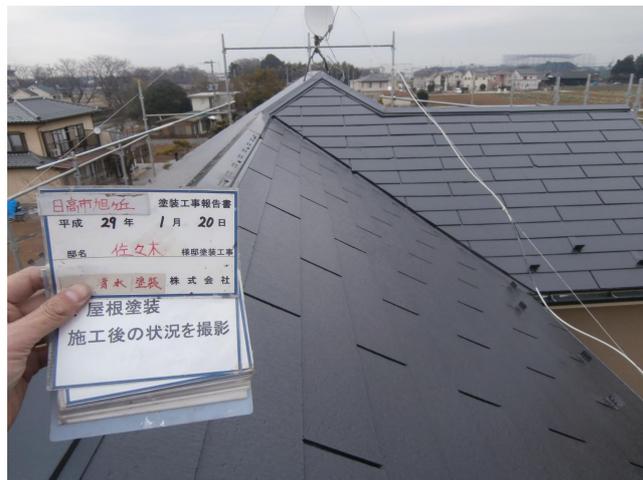
屋根完成 南面

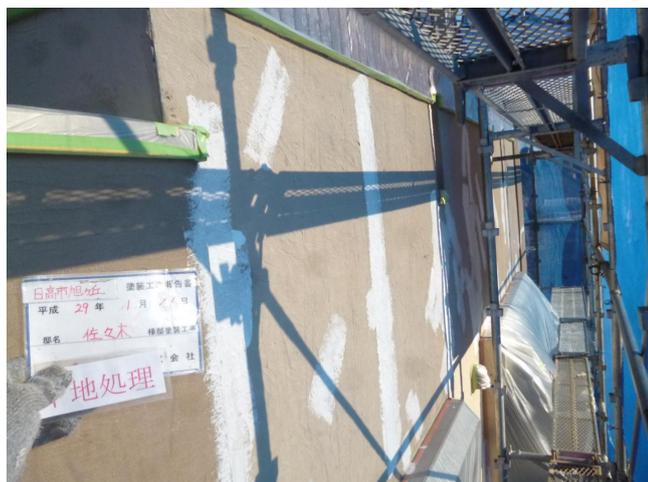
ひび割れ補修3回目

コーキング注入後の作業

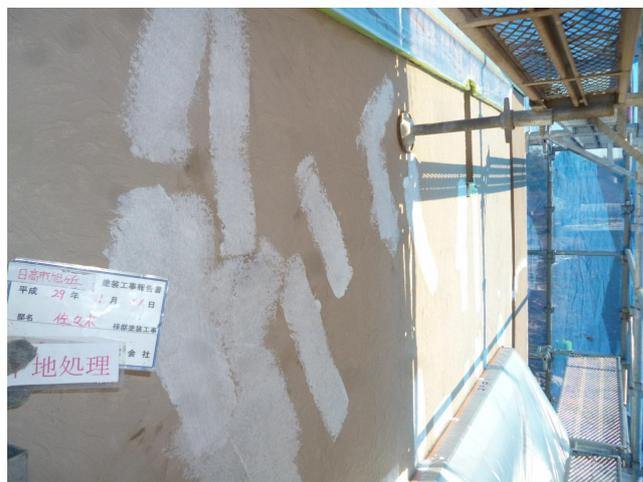
ひび割れ補修3回目

コーキング注入後の作業

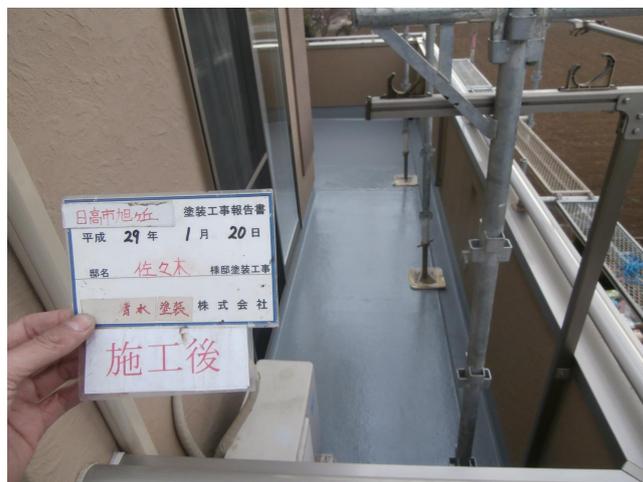
防水完了

ジョイント部分浮きあり 別で写真あり

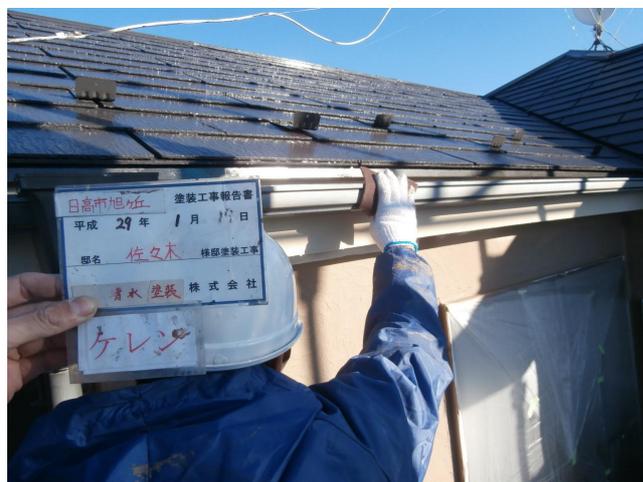
日高市旭丘 塗装工事報告書
 平成 29年 1月 17日
 邸名 佐々木 棟部塗装工事
 青水塗装株式会社
 ケレン

雨樋 塗装

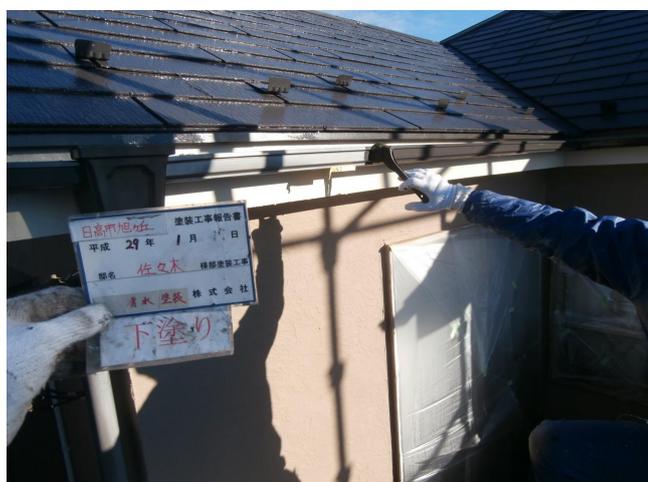
雨樋塗装1回目

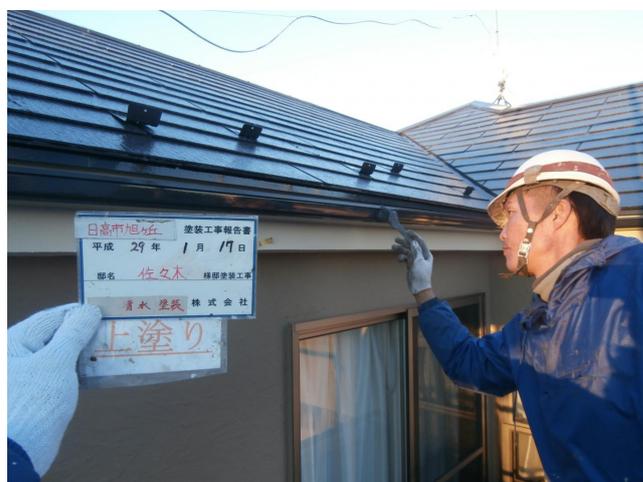
雨樋上塗り 2回目

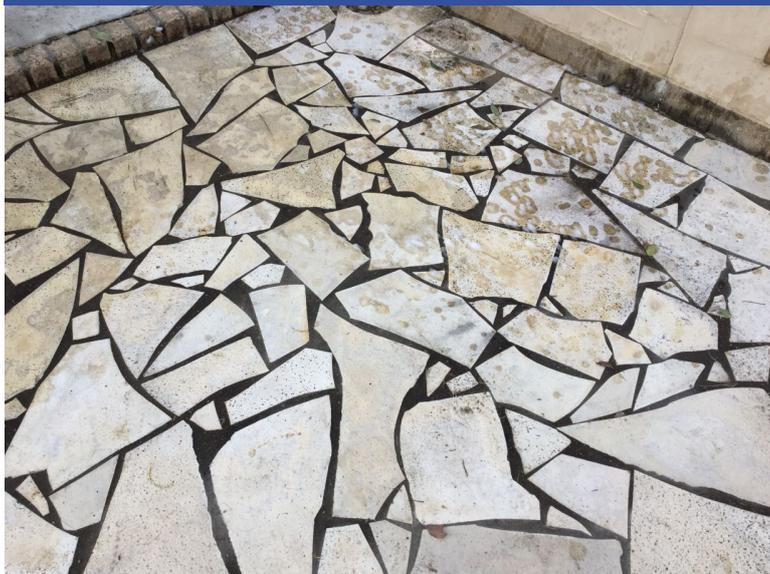
薬品洗浄
